# МАГНИТНАЯ ТОМОГРАФИЯ

## для «нулевой инспекции» технического состояния вновь построенного газопровода

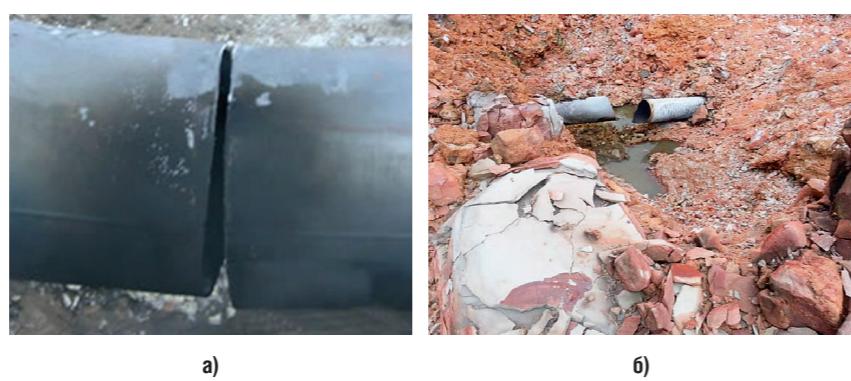
РИС. 1. Разрушение сварных соединений газопроводов в горных условиях:  
а) 000 «Баштрансгаз», б) SSGP

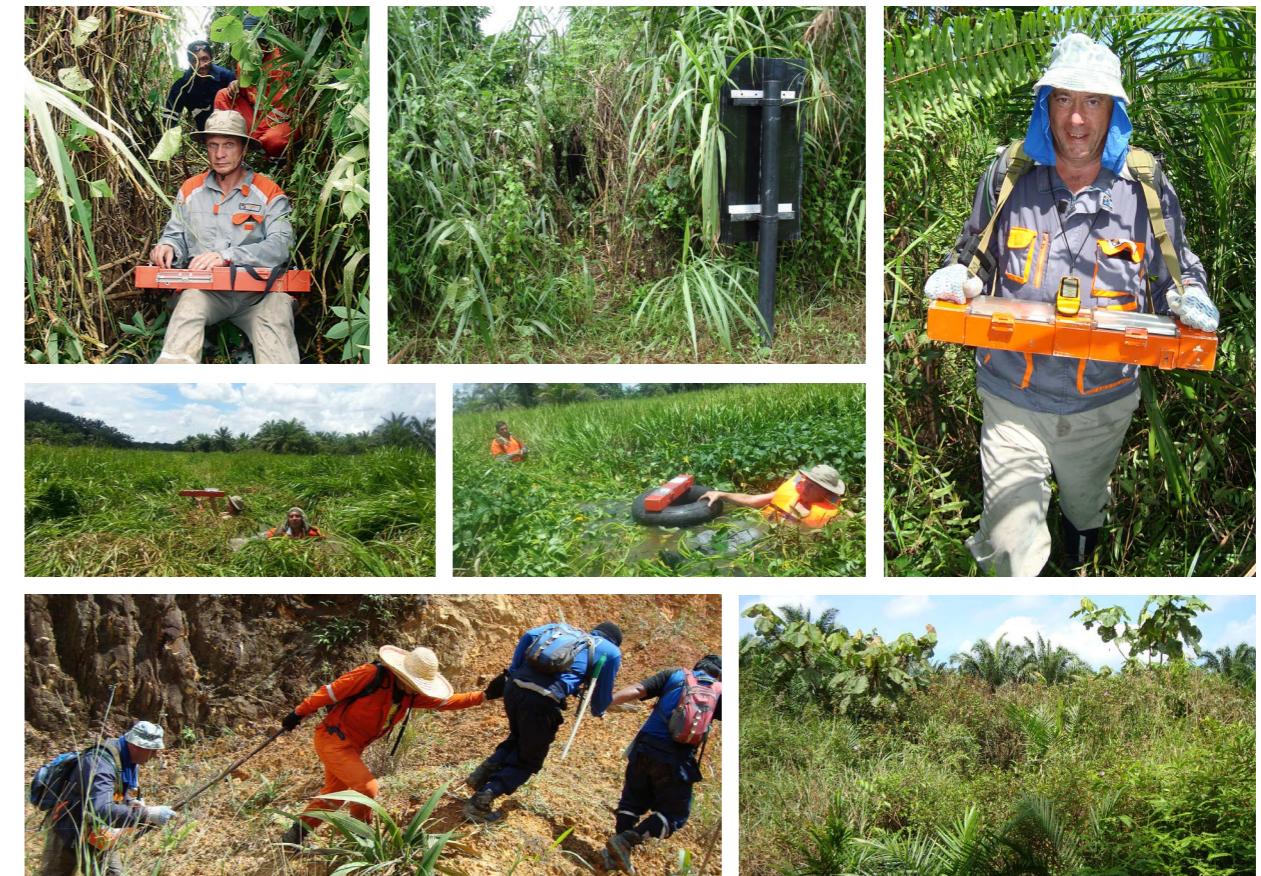
РИС. 2. Условия полевого сканирования МТМ на объекте SSGP (Борнео)

сварных монтажных соединений в зонах концентрации напряжений. Вот почему важно не просто выявить «дефектные» монтажныестыки, но и определить те из них, где вследствие повышенных нагрузок существует риск аварии. Обследование в Малайзии проходило в достаточно сложных условиях болотистой и горной местности, где высока вероятность оползней и дополнительных нагрузок. Кроме того, тропические джунгли позволили в полной мере оценить надежность технологии МТМ в целом (см. рис. 2).

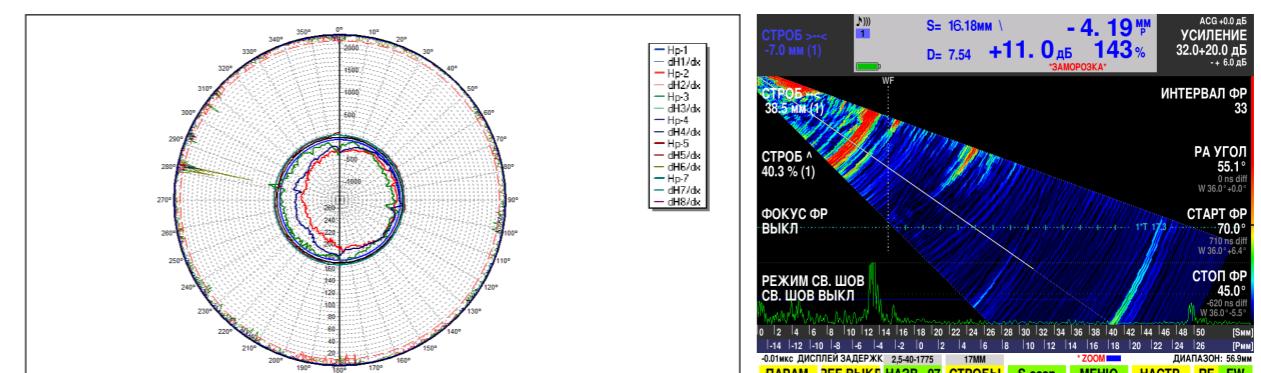
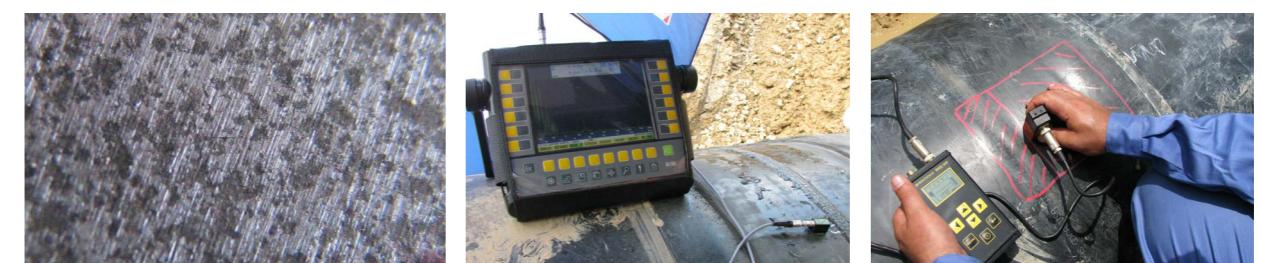
РИС. 3. Арбитражное обследование в контрольных шурфах на участках аномалий МТМ: подтверждение наличия микротрешин

В результате выполненных работ были впервые в мировой практике не только выявлены и подтверждены в контрольных шурфах микротрешины в области сварных соединений (см. рис. 3), но и установлены параметры безопасности для всех дефектных участков с учетом величины механических напряжений.

По результатам верификации данных МТМ в контрольных шурфах вероятность выявления (POD) требующих ремонта дефектных стыков составила 93%.
